"Wymiana pokrycia dachowego z łupka naturalnego na dachu kościoła cmentarnego
pw. Narodzenia Najświętszej Marii Panny w miejscowości Wielichowo".

Data opracowania : 18.08.2023r

2. Projekt architektoniczno - budowlany.

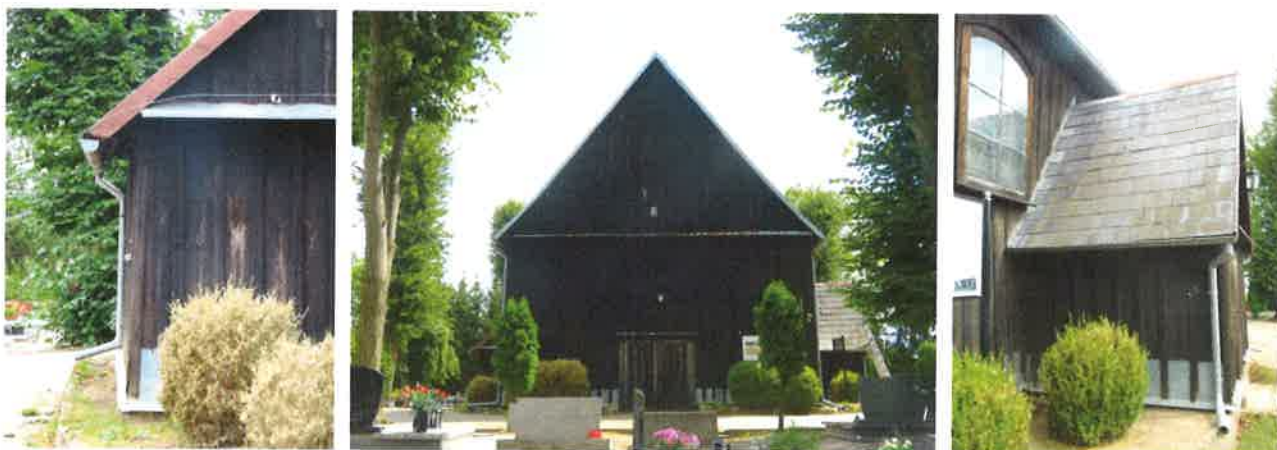
Elewacja zachodnia z połaciami dachu.

Widok dachu z opierzeniem nad zakrystią, nad połaciami głównymi oraz widok połaci zachodniej kruchty.

Elewacja zachodnia nie ukazuje wielu elementów zadaszania obiektu poza opierzeniami i jedyną połacią dwuspadowego zadaszania nad kruchtą znajdującą się od południa.

Pokrycie z łupka na stosunkowo małej powierzchni pokazuje większość usterek technicznych, które wymagają eliminacji tzn. :

- elementy pojedynczych płytek kamiennych wykazują ukruszenia krawędziowe,
- płytki łupka punktowo wykazują ubytki, które zastąpiono np. małymi arkuszami blachy ocynkowanej,
- osuwające się z rzędów płytki kamienne przytwierdzono wkrętami samowiercącymi do podłoża, który sąłaty drewniane,
- na powierzchniach płytek widnieją pokrycia glonami powodujące przebarwienia.

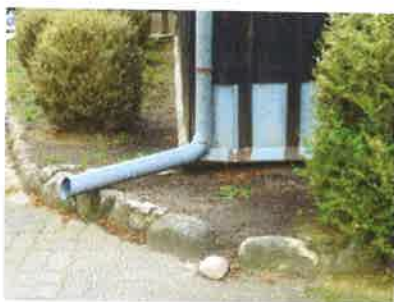
Wylewka rury spustowej.

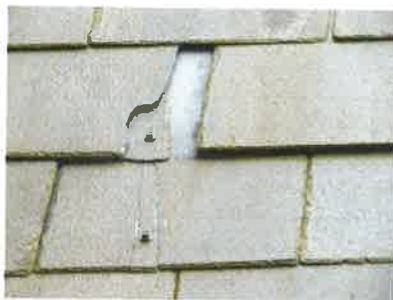
Ubytki w łupku z mocowaniem.

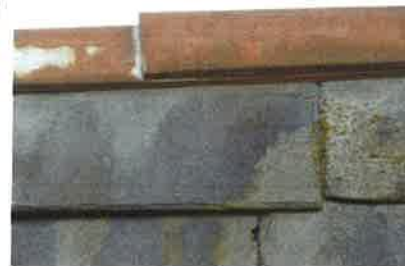
Rdza na blasze kalenicy.

Opierzenia brzegowe na styku połaci z ścianą drewnianą lub przeciwnie do osłony zamknięcia szczytu czy opierzenia okapu w pasie nadrynnowym lub zamknięcia linii kalenicy wykonano z blachy na której obecnie widoczne są liczne ślady rdzy.

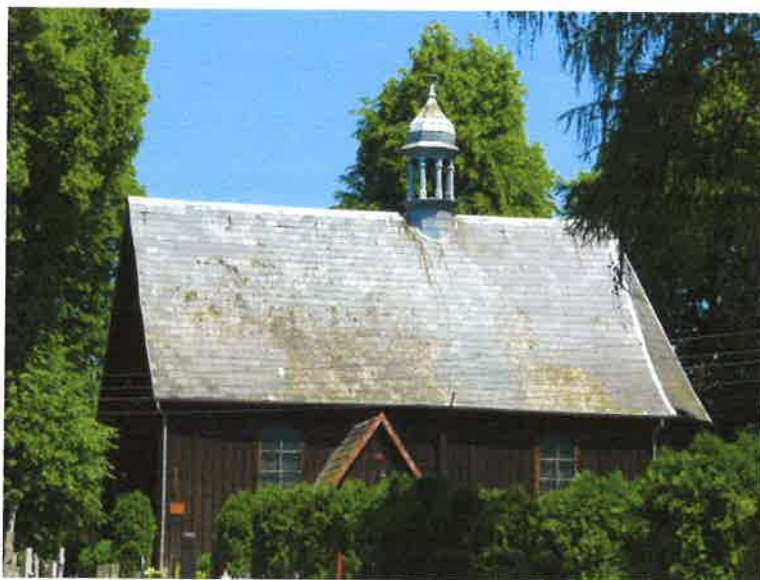
Elewacja południowa z połaciami dachu.

Elewacja południowa.

Ta strona kościoła jest bliźniacza powierzchniowo w odniesieniu do połaci dachowej nad nawą główną oraz w widoku jednej z trzech trójkątnych połaci dachu nad prezbiterium. W obu w/w elewacjach dobrze widoczna jest także blaszana latania do której dostęp jest tylko od zewnątrz.

Połać dodatkowo jest znacznie intensywniej pokryta glonami a tym samym przebarwiona co jest widoczne nawet z dużej odległości.

Kolorystyka łupka także jest zaburzona bowiem w górnym prawym narożniku połaci znajdujemy większość płytek o zabarwieniu ciemniejszym co najprawdopodobniej wynika z etapowania prac pokrywczych lub niejednorodnych dostaw czy pozyskiwania materiału z różnych wyrobisk lub płyt kamiennych.

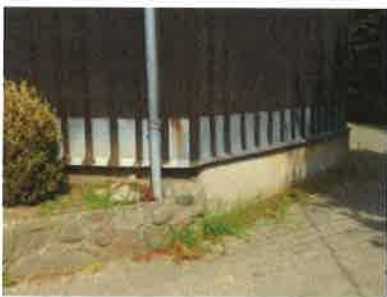
Ujście wody do studzienki.

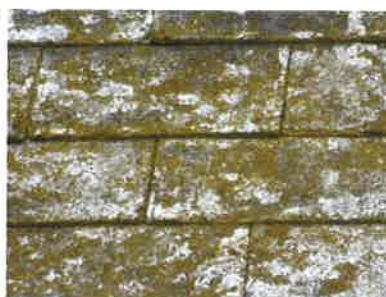
Głony na płytkach łupka.

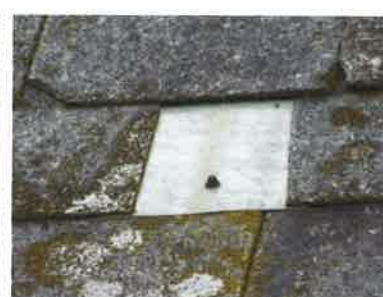
Blacha zamiast płytki + wkreś.

Połaci dachu od strony południowej są zdegradowane przez liczne ubytki, wyszczerbienia podmiany na inny zamienny materiał pokrywczy z znaczne pokrycie glonami.

Obecnie połać prezentuje się bardzo destrukcyjnie i dalsze jej ratowanie zamiennikami materiałowymi obcymi w stosunku do oryginałów nie daje gwarancji utrzymania charakteru budynku.

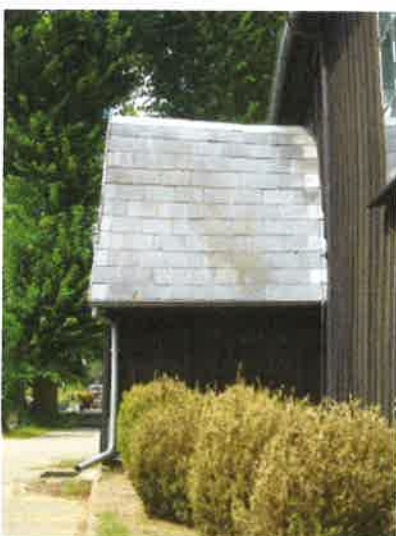
Dachu nad kruchtą od wschodu.

Połaci dachu po stronie północnej są w najlepszym stanie technicznym pomimo, że wyszczerbienia krawędzi łupka i pokrywające je glony kwalifikują pokrycie do wymiany.

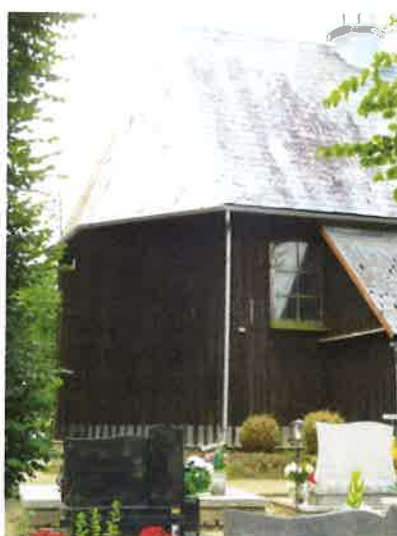
Północna i tylna połać dachu.

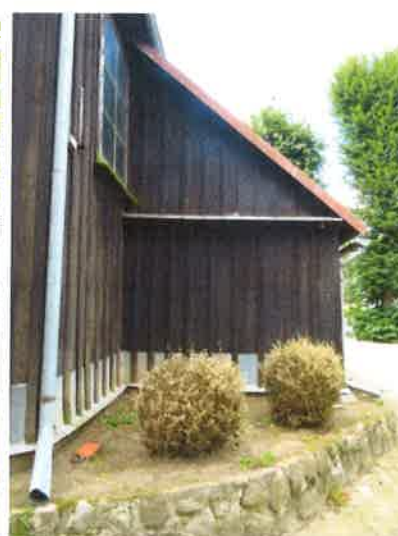
Widok krawędzi dachu zakrystii.

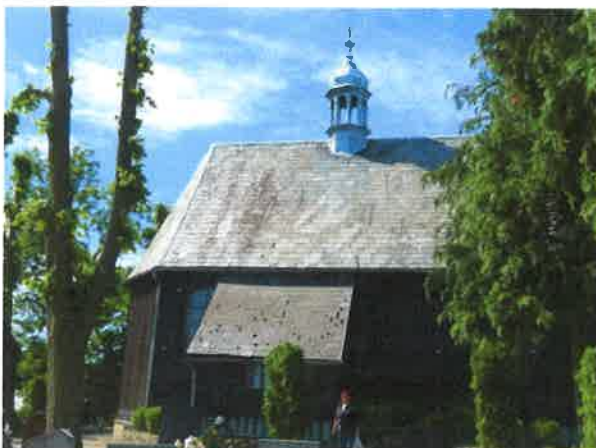
Widok połaci dachu od północy.

Pokrycie dachu na połaciach od strony północnej jest w najgorszym stanie technicznym z uwagi na znaczne narażenie powlekaniami łupka przez glony oraz mchy porastające spoiny pomiędzy płytkami jak powysuwanie się licznych elementów pokrycia. Tutaj znajdujemy też największą ilość mocowań wkrętami samowierzącymi tzw. farmerami mającymi na celu przytrzymanie wtórnie zastosowanego materiału, którym są małe arkusze z blachy itp. Pod kalenicą umieszczono metalowe okno dachowe.

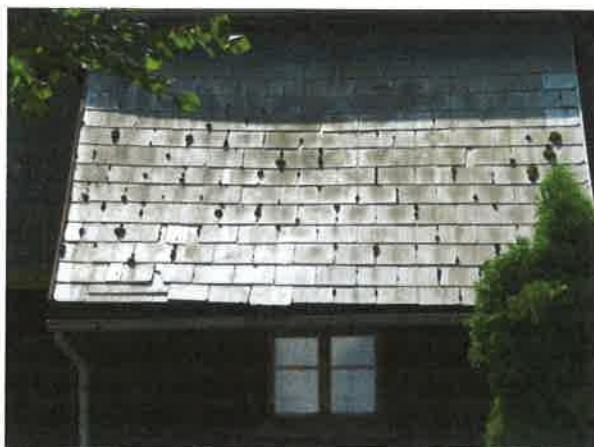
Połać nad zakrystią.

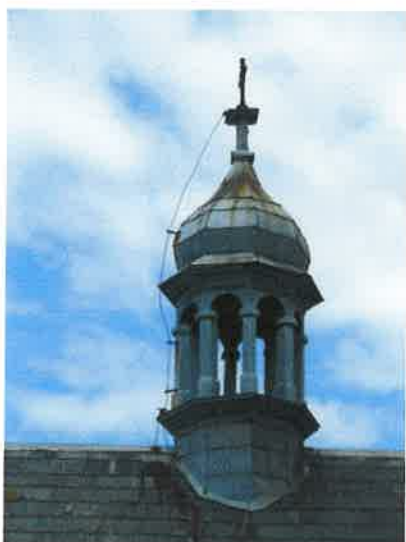
Elewacje sygnaturki na dachu.

Sygnaturka została wykonana z blachy ocynkowanej i osadzona na kalenicy. Materiał w najbardziej narażonych miejscach wystawionych na działanie wody wykazuje pokrycie rdzą. Skorodowane są także krawędzie blachy licznych łączonych ze sobą elementów. Brak szczelności połączeń powoduje penetrację wody do wnętrza poszczególnych elementów podstawy, latarni czy hełmu cebulastego. Tego typu działanie przyspieszy destrukcję całości sygnaturki i pozbawi kościół najbardziej ozdobnego elementu elewacji i dachu.

Sygnaturka wymaga odtworzenia wg. zachowanej bryły. *afp/s*

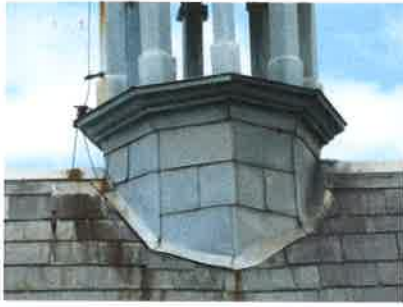
Podstawa.

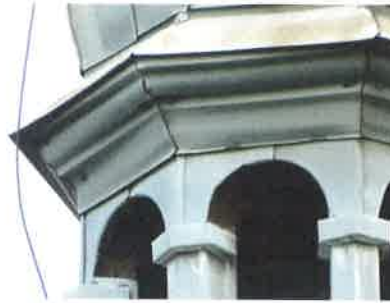
Zwieńczenie arkad.

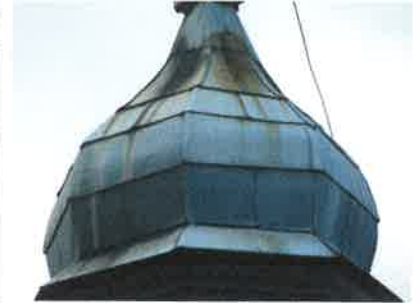
Hełm z oznakami rdzy i zabrudzenia.

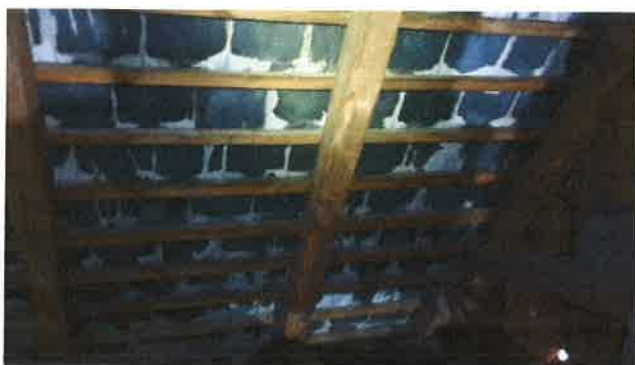
Widok od spodu płytek łupka mocowanych na łatach.

Materiał kamienny wbudowany w obiket jest zdegradowany dlatego należy wymienić na nowy o spójnym wymairze dla pojedynczej płytki.

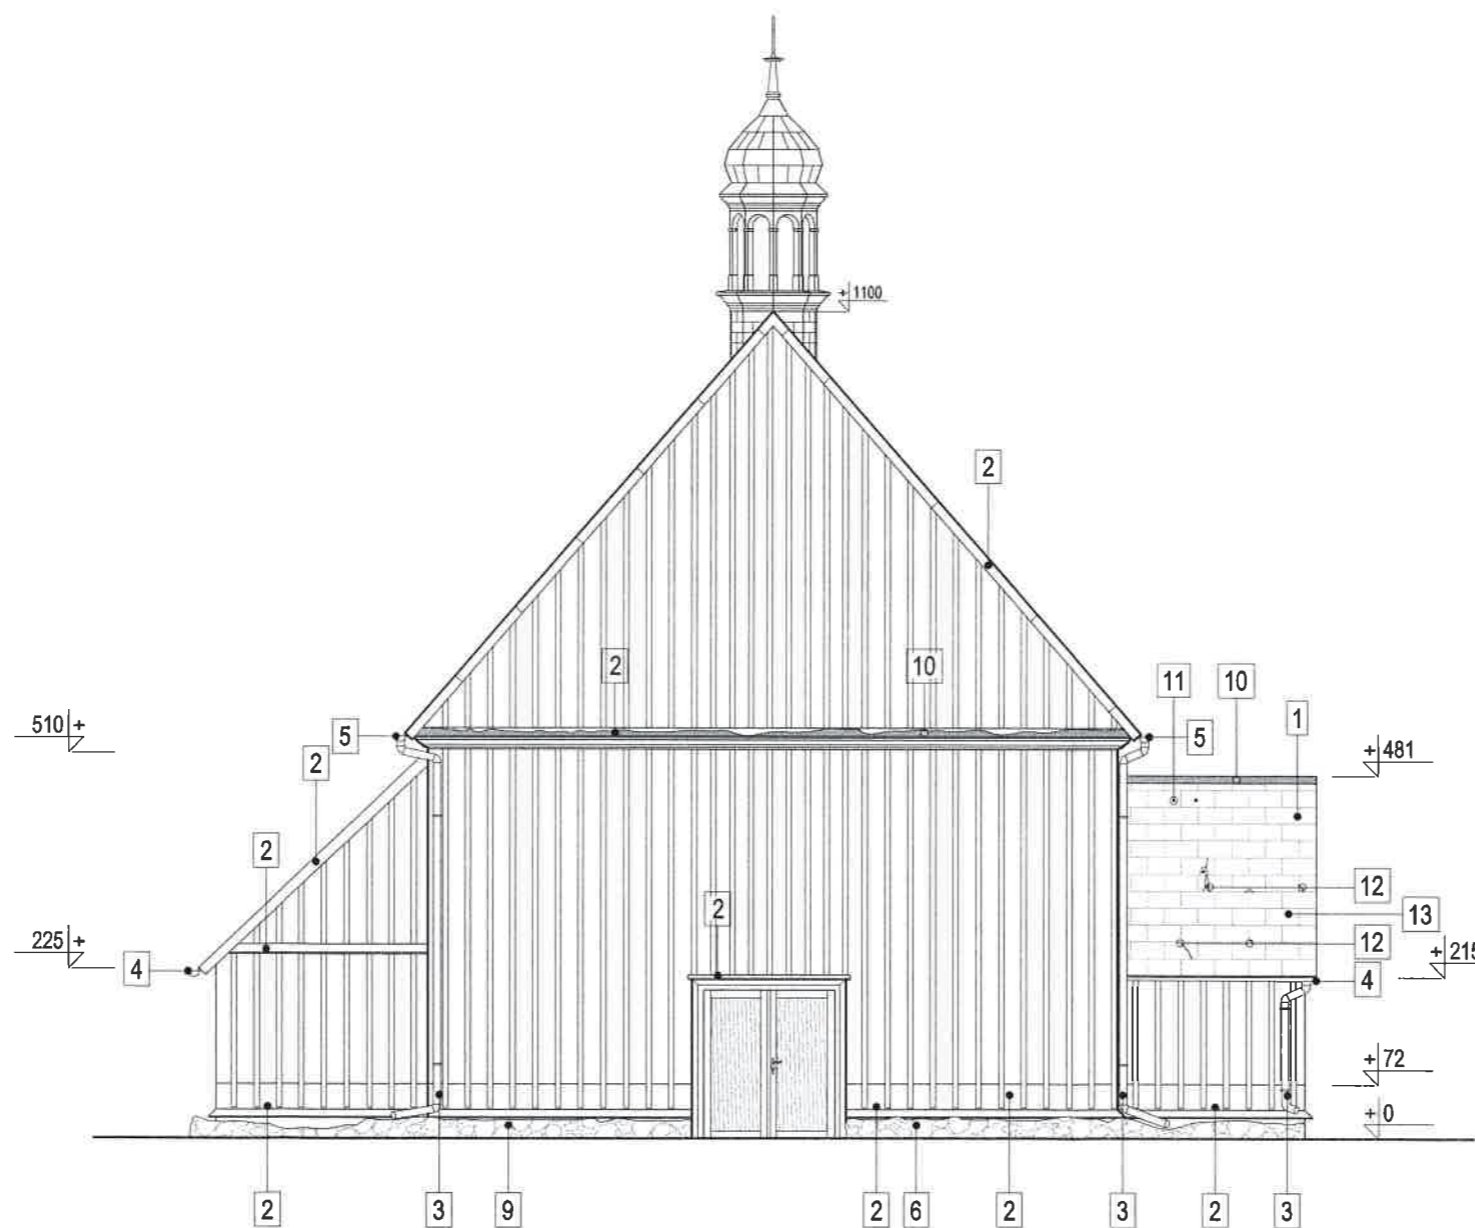
ELEWACJA ZACHODNIA

- 10 ŚLADY RDZY NA ELEMENTACH METALOWYCH
- 11 NITY/ŚRUBY WZMACNIAJĄCE
- 12 WYSZCZERBIENIA I UBYTKI PLYTEK ŁUPKU
- 13 ZABRUDZENIA POWIERZCHNIOWE OD CZYNIKÓW ATMOSFERYCZNYCH JAK KURZ, SADZA ITP.

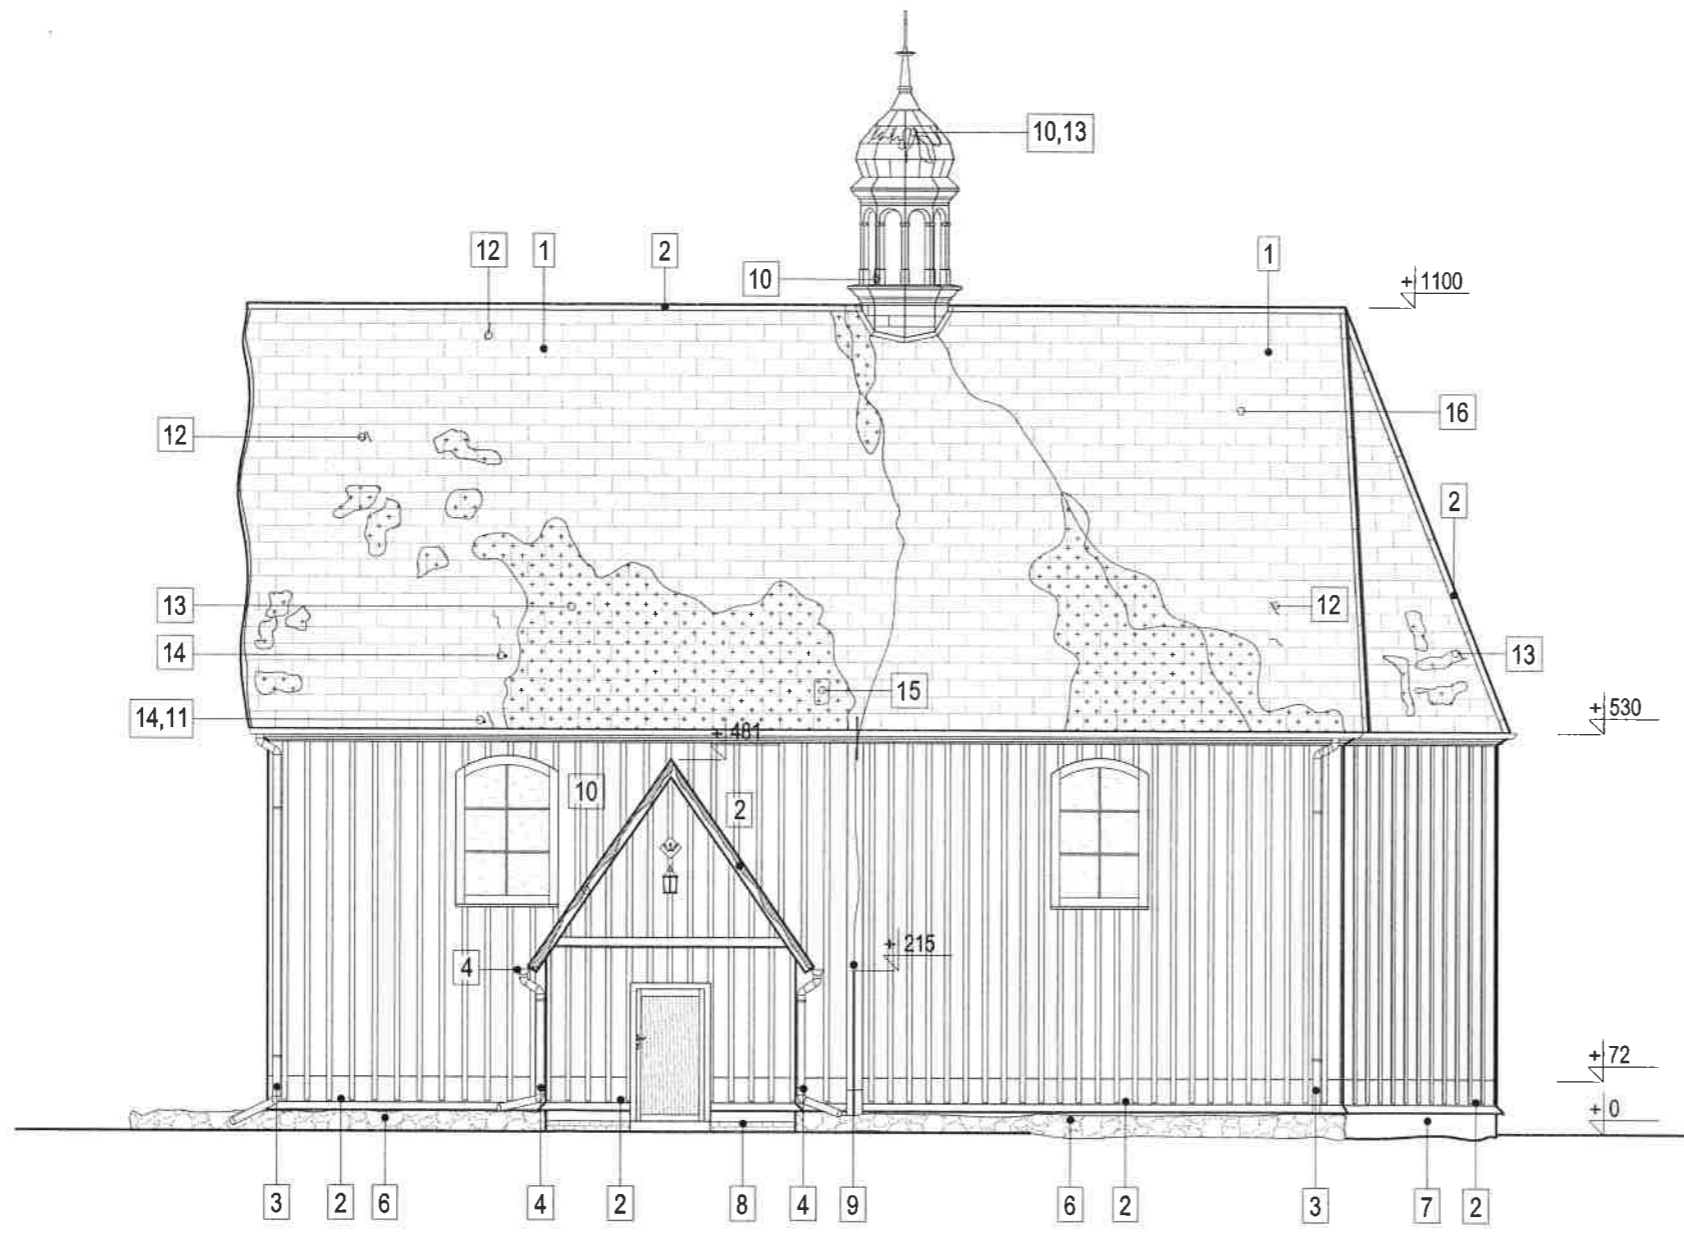
ELEWACJA POŁUDNIOWA

- 10 ŚLADY RDZY NA ELEMENTACH METALOWYCH
- 11 NITY/ŚRUBY WZMACNIAJĄCE
- 12 WYSZCZERBIENIA I UBYTKI PŁYTEK ŁUPKA
- 13 ZABRUDZENIA POWIERZCHNIOWE OD CZYNNIKÓW ATMOSFERYCZNYCH JAK KURZ, SADZA ITP.
- 14 FRAGMENT BLACHY MOCOWANY WKRETEM
- 15 MASKOWANIE UBYTKÓW INNYM FORAMTEM PŁYTKI
- 16 ODMIENNE ZABARWIENIE ŁUPKA

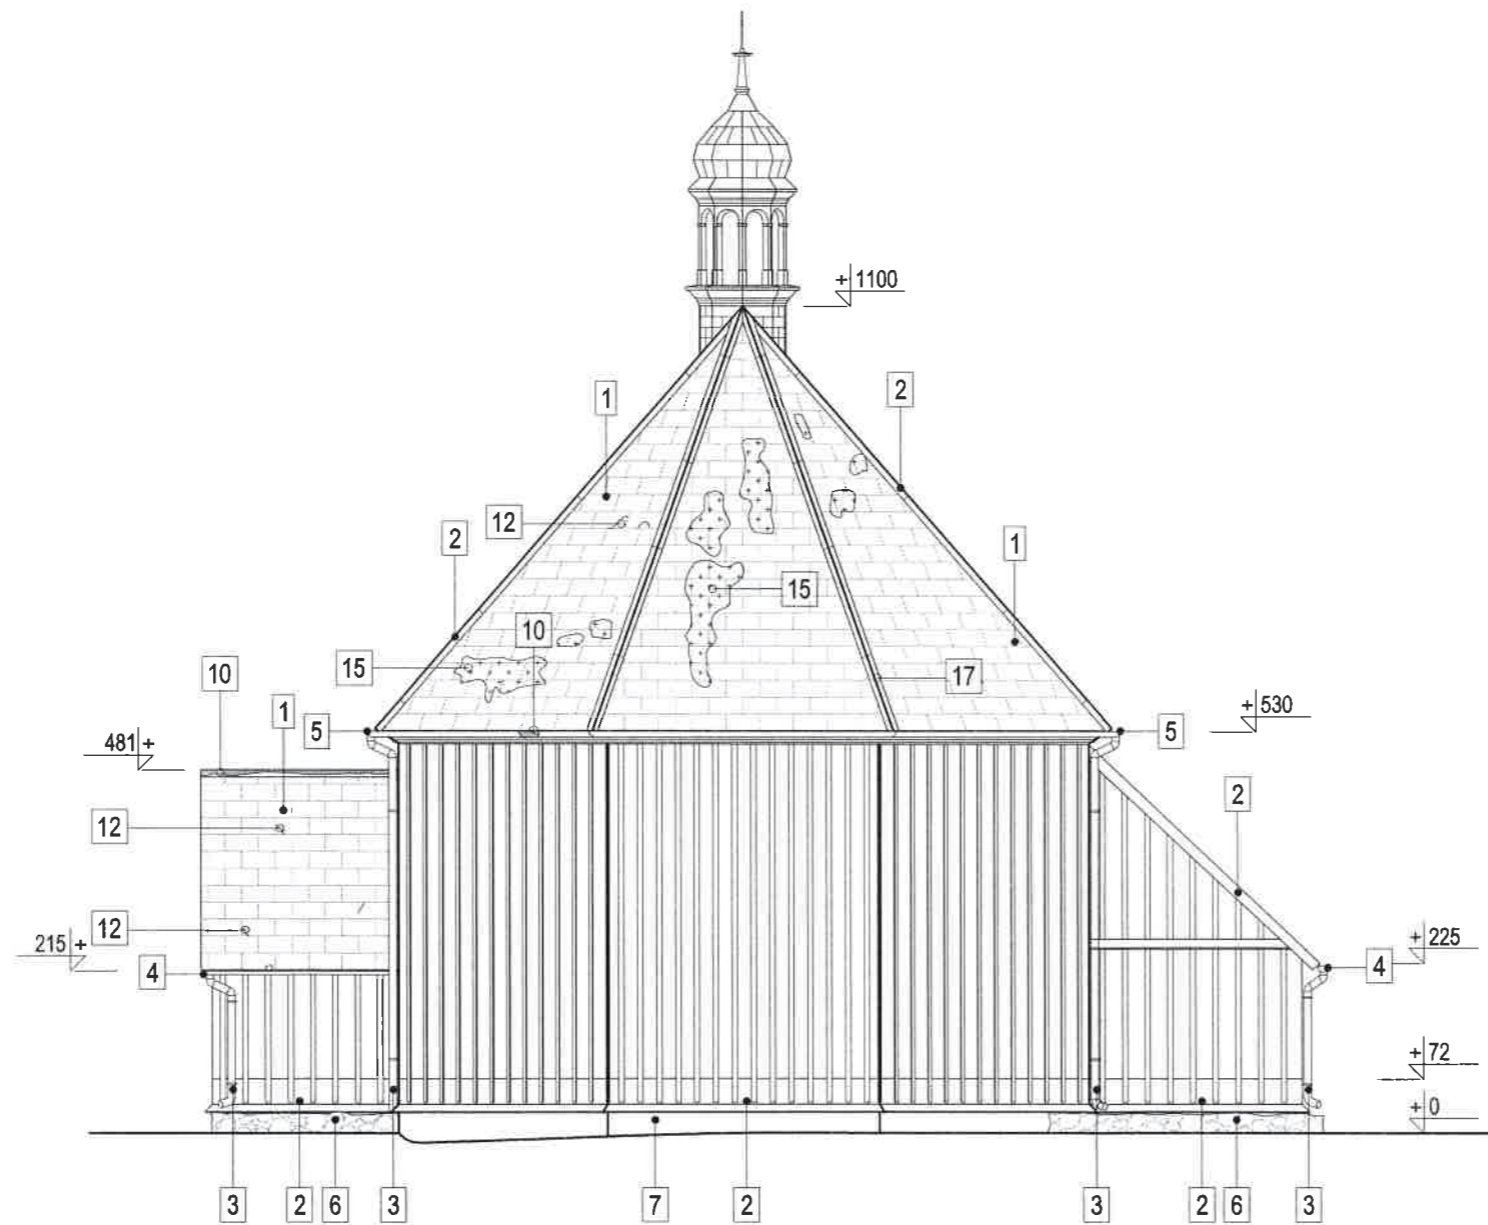
ELEWACJA WSCHODNIA

- 10 ŚLADY RDZY NA ELEMENTACH METALOWYCH
- 12 WYSZCZERBIENIA I UBYTKI PLYTEK LUPKU
- 13 ZABRUDZENIA POWIERZCHNIOWE OD CZYNNIKÓW ATMOSFERYCZNYCH JAK KURZ, SADZA ITP.
- 17 NA OPIERZENIACH PUSTE OTWORY PO ELEMENTACH MOCUJĄCYCH

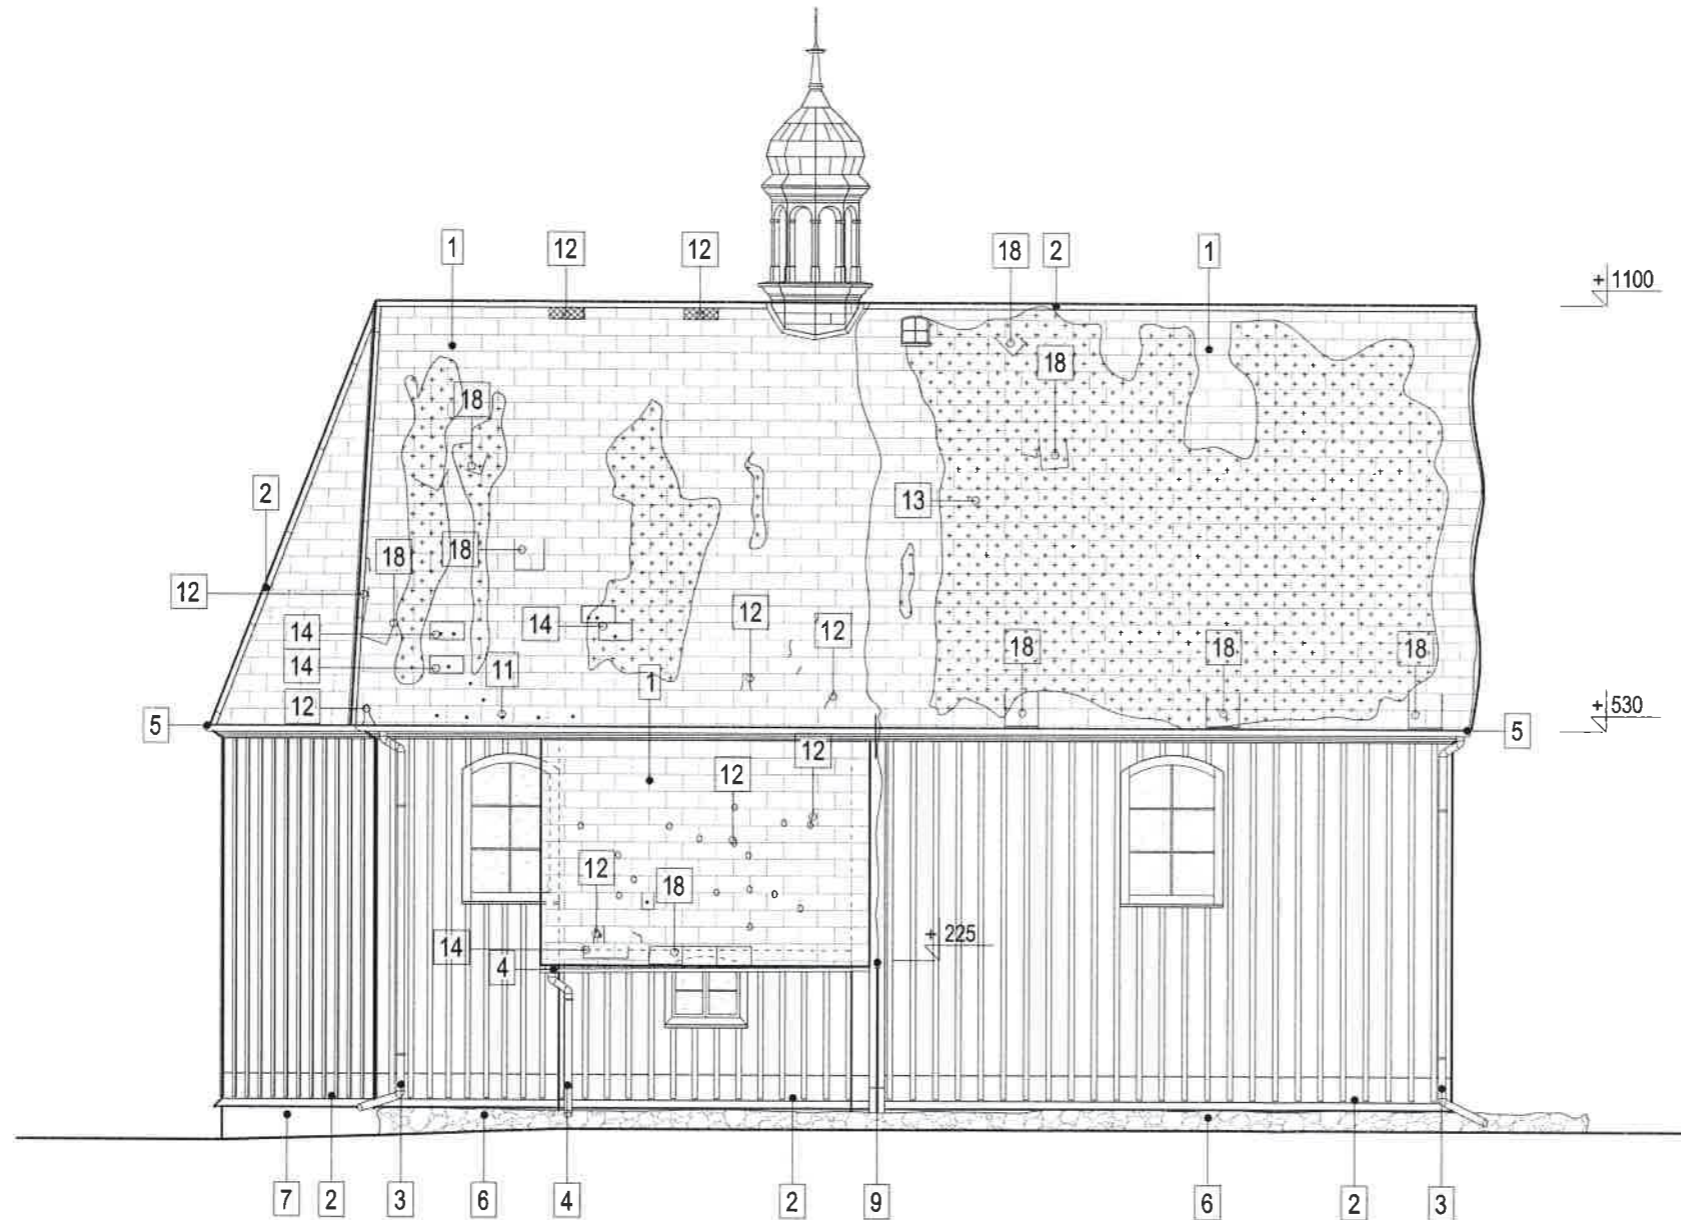
ELEWACJA PÓLNOČNA

- 10 ŚLADY RDZY NA ELEMENTACH METALOWYCH
- 11 NITY/ŚRUBY WZMACNIAJĄCE
- 12 WYSZCZERBIENIA I UBYTKI PŁYTEK ŁUPKU
- 13 ZABRUDZENIA POWIERZCHNIOWE OD CZYNNIKÓW ATMOSFERYCZNYCH JAK KURZ, SADZA ITP.
- 14 FRAGMENT BLACHY MOCOWANY WKRETEM
- 18 WYSUNIĘCIE PŁYTKI POKRYCIA DACHU Z LINIA MOCOWANIA
- 19 LICZNE POROSTY KEPEK MCHU NA ŁĄCZENIACH PŁYTEK
