"Wymiana pokrycia dachowego z łupka naturalnego na dachu kościoła cmentarnego
pw. Narodzenia Najświętszej Marii Panny w miejscowości Wielichowo".

Data opracowania : 18.08.2023r

2. Projekt architektoniczno - budowlany.

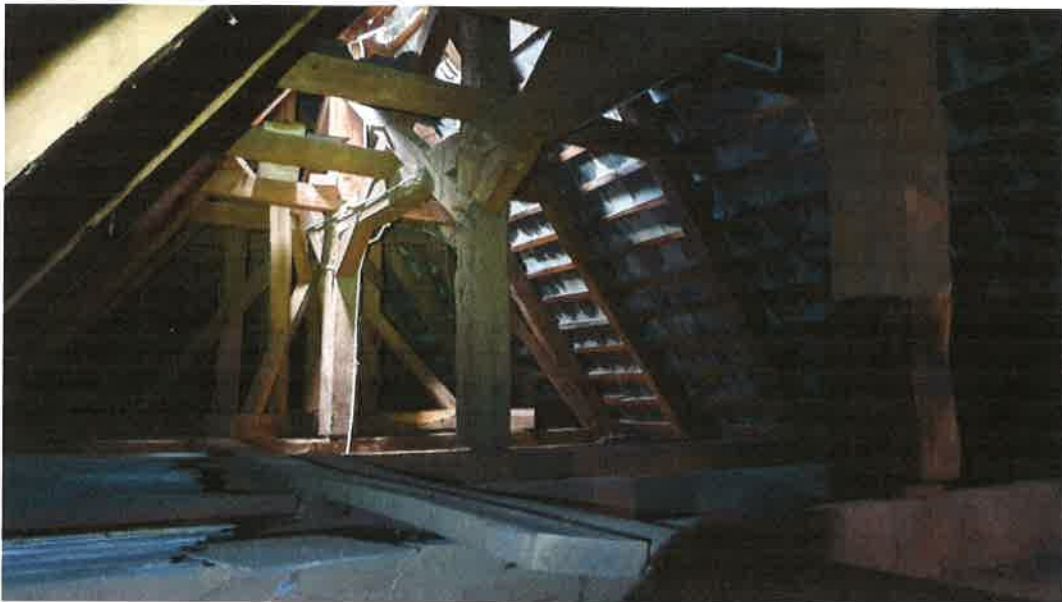
Więźba kościoła jest bardzo ciekawym rozwiązaniem konstrukcyjnym z podtrzymaniem belki kalenicowej linią słupów z mieczami krzyżulcowymi w kształcie krzyża św. Andrzeja oraz poprzecznymi belkami rozpierającymi każdą z par krokwi.

Widok poddasza.

Punktowo zdegradowane elementy więźby drewnianej dachu także należy wymienić a szczególnemu przeglądowi podczas prawdopodobnych prac dekarских trzeba poddać belkę oczepową do której obecnie nie ma dostępu w celu jej oceny.

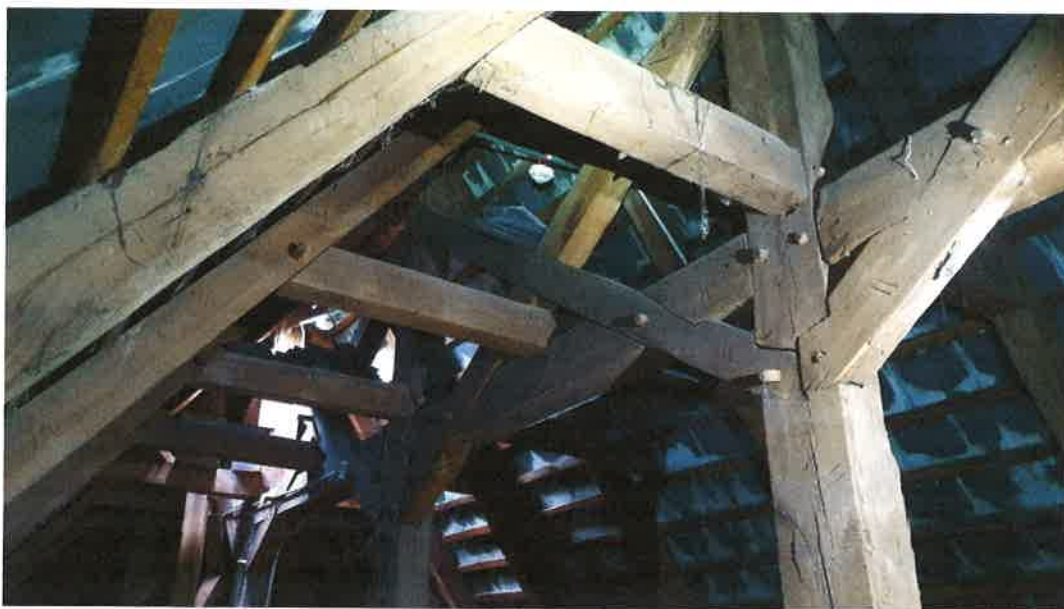
Węzeł krzyżujących się mieczy pomiędzy dwoma słupami.

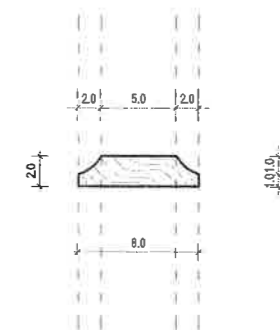
DETAL DESKI ELEWACYJNEJ
SKALA 1:5

- 10 ŚLADY RDZY NA ELEMENTACH METALOWYCH
- 11 NITY/ŚRUBY WZMACNIAJĄCE
- 12 WYSZCZERBIENIA I UBYTKI PLYTEK ŁUPKU
- 13 ZABRUDZENIA POWIERZCHNIOWE OD CZYNIKÓW ATMOSFERYCZNYCH JAK KURZ, SADZA ITP.
